## Trudna naprawa spawaniem puginału persko-indyjskiego z XVIII w.

### Pisz-kabz persko-indyjski XVIII–XIX w. z uszkodzoną głownią

### Naprawa uszkodzonej głowni puginału

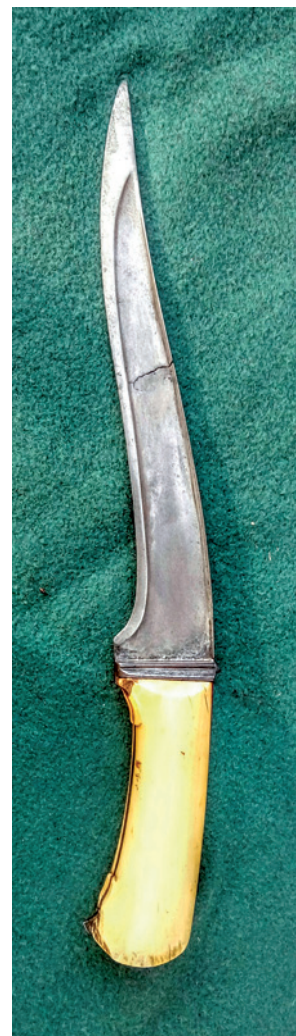
Rękojeść obłożona jest okładzinami z kości słoniowej lub kła morsa, Nitów mocowania okładzin nie widać. Okładziny są z pewnością osadzone na kleju, na krótkich trzpieniach. Pisz-kabz został wykonany w Persji lub Indiach północnych w XVIII–XIX w. Głownia, w odległości około 12 cm od końca sztychu, jest uszkodzona pęknięciem poprzecznym o długości około 20 mm na granicy położonego spawu naprawczego. Całość głowni utrzymuje się jedynie na pogrubionym przekroju ostrza o szerokości zaledwie 4 mm. Na płazie od strony rękojeści widać również uszkodzenia, wgniecenia płaszczyzny głowni.

Fot. 1. Przed naprawą

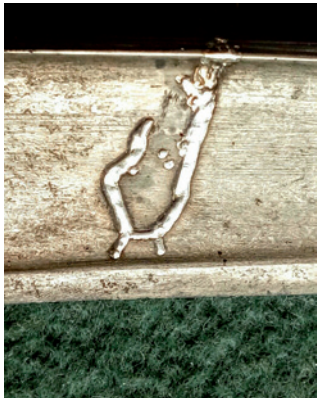
Głownia wcześniej uszkodzona pęknięciem, była niewłaściwie naprawiana spawaniem i prawdopodobnie pocieniona część pomiędzy teowym tyłcem i pogrubionym ostrzem została przepalona. Przepalenie wypełniono spoiną. Naprężenia pospawalnicze, brak dobrego przetopu z powodu różnic materiałowych spowodowały pęknięcia prawie wokół całej „łaty” spawalniczej. Szpara pęknięcia dochodzi do około 0,4 mm (fot. 2).

Fot. 2. Pęknięcia przy spoinie

W pierwszym etapie dokonano naprawy pęknięć delikatnym spawaniem laserowym. Do spawania stosowano drut spawalniczy Castolin Laser Tech o średnicy 0,3 mm. Spawano stosując urządzenie do spawania

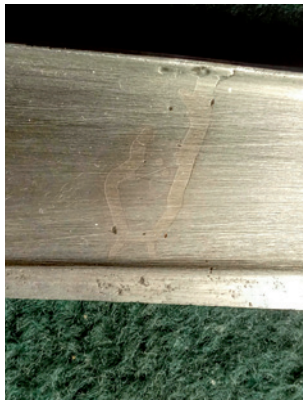
Fot. 3. Naprawa spawaniem laserowym

laserowego ALM 300 firmy ALPHA LASER, której CASTOLIN jest oficjalnym dystrybutorem. Ten sposób spawania przyjęto, ponieważ zmierzona grubość materiału głowni pomiędzy tyłcem i ostrzem była niewielka. Przy samym tyłcu wynosiła 1,5–1,8 mm, a przy pogrubieniu ostrza 0,5–0,8 mm. Właśnie niewielka grubość materiału miała również wpływ na nieudaną poprzednią naprawę spawalniczą. Użytko bardzo dobry efekt wizualny do dalszej obróbki w celu wyrównania powierzchni (fot. 3).

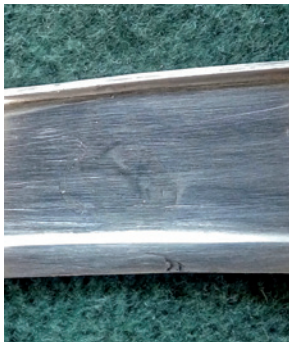
Fot. 4. Wyrównanie spoin

Po obróbce ręcznej szlifowaniem wyrównującym, okazało się jednak, że spoiny zbyt delikatnie i płytko położone nie połączyły odpowiednio pęknięcia. Wygładzanie spoin niemal likwidowało połączenie. Zauważono niewystarczający przetop w miejscu łączenia wyrażony ostrym rysunkiem brzegów wyszlifowanych spoin (fot. 4).

usunięte. Aby połączenie pęknięcia zdecydowanie wzmocnić, postanowiono zastosować wysokostopową elektrodę otuloną Castolin 680S, (Eutec Trode Xuper 680S) o średnicy 1,6 mm. Do zalet tych elektrod należy wprowadzenie do spawania niewielkiej ilości ciepła oraz brak podtopień. Są przeznaczone do spawania stali trudno spawalnych o nieznanym składzie chemicznym.

Spawanie wymienioną elektrodą wykonano punktowo tylko w dwu miejscach o największym przekroju: przy tyłcu „T” i przy pogrubieniu ostrza. Pęknięcia i mikropęknięcia zaistniałe między tyłcem i ostrzem pospawano laserowo drutem spawalniczym Castolin Laser Tech,  $\varnothing$  0,5 mm. Wykonano ponownie szlifowanie wyrównujące powierzchnię głowni. Ujawniły się drobne niedoskonałości spawalnicze, które poprawiono spawaniem laserowym, drutem Castolin Laser Tech,  $\varnothing$  0,5 mm. Jeszcze raz dokonano szlifowania wyrównującego (fot. 5).

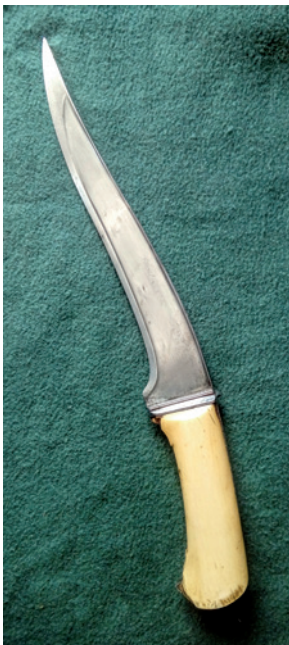
Fot. 5. Pęknięcie po naprawie
